Собченко С. В.  
аспірант кафедри ТАД НУ «Запорізька Політехніка»,  
м. Запоріжжя, Україна  
Уланов С. О.  
доктор філософії, НУ «Запорізька політехніка»,  
м. Запоріжжя, Україна

### **АНАЛІЗ ВИНИКАЮЧИХ НЕВІДПОВІДНОСТЕЙ НА СТАТОРІ КОМПРЕСОРІВ АВІАЦІЙНИХ ДВИГУНІВ В ПРОЦЕСІ ЕКСПЛУАТАЦІЇ**

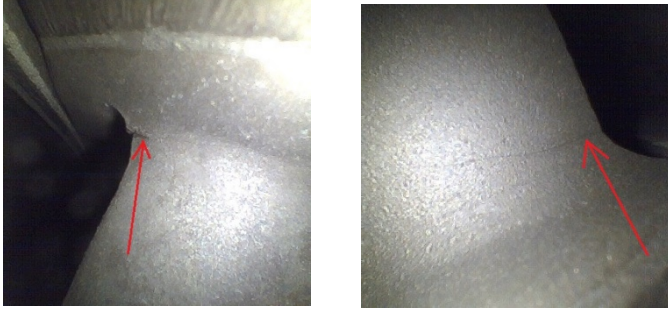
Рисунок 1 – Невідповідність на лопатка НА компресора високого тиску

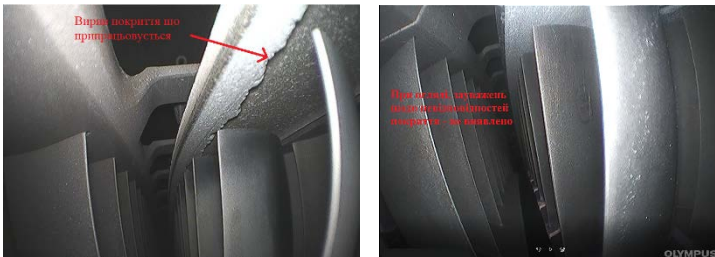
Рисунок 2 – Вирив покриття, що припрацьовується

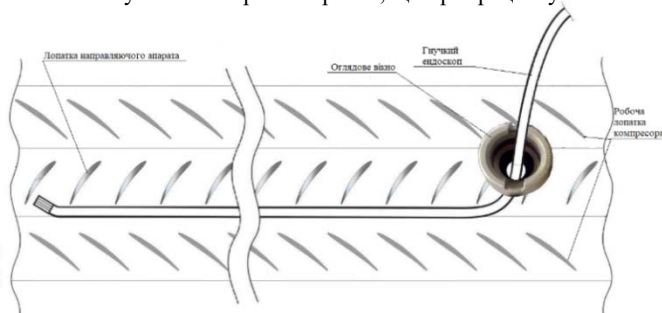
Рисунок 3 – Огляд відеоскопом лопаток НА
