## ДОСЛІДЖЕННЯ ЧАВУННИХ ВИЛИВКІВ ПІСЛЯ ГАРЯЧОГО ЛУДІННЯ ОЛОВОМ

В Національний університет «Запорізька політехніка» від ливарного підприємства ТОВ «ТВІНС-СЕРВІС ЛТД» надійшли дві чавунні корпусні деталі після гарячого лудіння оловом (м'ясорубка і соковижималка), для дослідження на наявність ливарного пригару або корозії на поверхні. Дослідження проводилися в металографічній лабораторії кафедри «Машини і технологія ливарного виробництва» на мікроскопі МІМ-8.

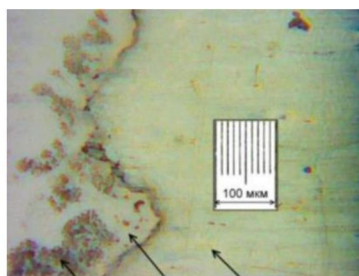
Мікроструктура чавуну містила дрібні включення графіту і з точки зору придатності для гарячого лудіння була цілком задовільною. На зовнішній стороні виливків під олов'яним покриттям були виявлені включення продуктів корозії чавуну (рис. 3). На внутрішній стороні виливків виявлені проникли в чавун продукти корозії, що свідчать про тривалий вплив вологої атмосфери на поверхню чавунних виливків (рис. 4).

Рисунок 3 - Корозія чавуну під оловом.

Аналіз результатів проведеного дослідження дозволяє зробити наступні висновки: олов'яне покриття носить фрагментарний характер, особливо на внутрішній поверхні виливків, у вигляді окремих крапель. Рівномірному розтіканню олова в процесі гарячого лудіння перешкоджали продукти атмосферної корозії, які не були повністю видалені при підготовці виробів під лудіння. Для отримання якісного олов'яного покриття необхідно ретельно видаляти продукти корозії та включення графіту, що виходять на поверхню виробу.

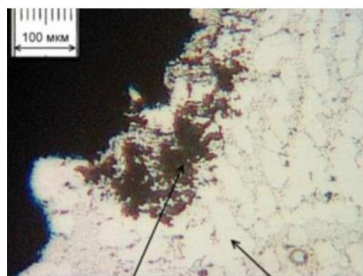
Рисунок 4 - Корозія в поверхневій зоні.

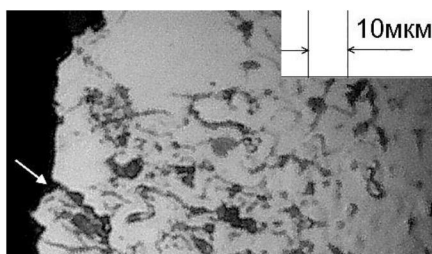
Спостерігали окремі ділянки локального електрохімічного руйнування металевої матриці в безпосередній близькості від включень графіту (вказано стрілкою) (рис. 5). Зафіксували початкову стадію проникнення корозії в поверхню внутрішньої частини чавунних виробів (рис. 6).

Рисунок 5 - Електрохімічне руйнування матриці (вказано стрілкою).

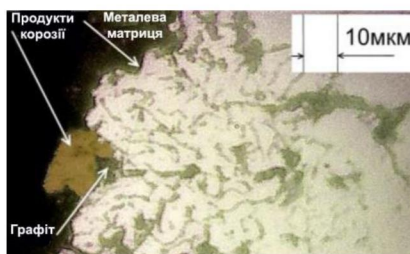
Рисунок 6 - Початкова стадія проникнення корозії в поверхню.
