Кононов В.В.<sup>1</sup>

### УМОВИ ЕКСПЛУАТАЦІЇ ДЕТАЛЕЙ ГТУ

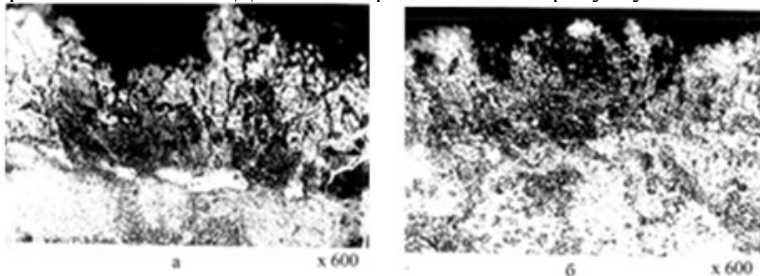
Рисунок 1 – Мікроструктура корозійного пошкодження робочих лопаток ГТК-10І.

Металографічним аналізом корозійного стану поверхні лопаток встановлено, що у верхньому і середньому перетинах профільної частини шар продуктів корозії, як зовнішньої, так і внутрішньої поверхні, неоднорідний і нерівномірний. Під шаром продуктів корозії розташована

обезлегована зона. Мікроструктура корозійного пошкодження поверхневого шару робочої лопатки ТВД ГТК-10І представлена на рисунку 1.

а – зовнішня поверхня профільної частини; б – внутрішня поверхня профільної частини.

При цьому сірка, що виділяється при взаємодії сульфату натрію і нікелю, дифундує через початковий шар оксиду нікелю і утворює сульфід. Утворення евтектики  $\text{Ni} - \text{Ni}_3\text{S}_2$  з низькою температурою плавлення веде до порушення захисної плівки оксидів. Надалі відбувається розвиток автокатолітичного процесу з утворенням і окисленням евтектики. Таким чином, комплексний підхід в аналізі корозійного руйнування зумовлює насущну необхідність захисту не лише зовнішньої, але і внутрішньої поверхні профільної частини порожнистих лопаток ГТУ.
