МОДЕЛЮВАННЯ ЕКСПЛУАТАЦІЙНИХ ПРОЦЕСІВ

Як об'єкт досліджень обрані лопатки I ст. компресора дв. ТВ3-117, виготовлені зі сплаву ВТ8, які мають експлуатаційне пошкодження пера лопаток двигунів. Дослідження проведено на двох двигунах, що експлуатувалися в однакових умовах, але мають різне напрацювання і, відповідно, різний ступінь пошкодження лопаток: дв. Д1 – 1971 год. Д2 – 990 год. Характер ушкодження кромки лопаток наведено на рис. 1.

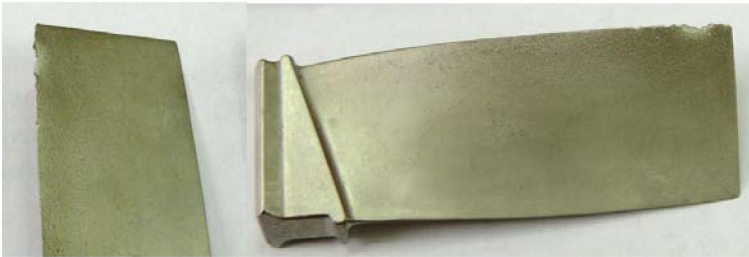
Рисунок 1 –Лопатки I-го ступеня дв. ТВ3-117 із пошкодженнями пера.

Експлуатаційні пошкодження пера створює не тільки концентратори напружень, але і призводять до зміни геометрії лопаток [1-4]. Для досліджень із двох двигунів було відібрано по 20 лопаток, які не мають грубих механічних пошкоджень.
