Рижиков О.І.<sup>1</sup>, Попов С.М.<sup>2</sup>

<sup>1</sup> студ. гр. ІФ-313М НУ «Запорізька політехніка»

## **АНАЛІЗ МЕХАНІЗМУ РУЙНАЦІЇ ПОВЕРХНІ ТЕРТЯ ЗУБІВ КОВША ЕКСКАВАТОРА ТА РОЗРОБКА ТЕХНОЛОГІЇ ЇХ ЗМІЩЕННЯ**

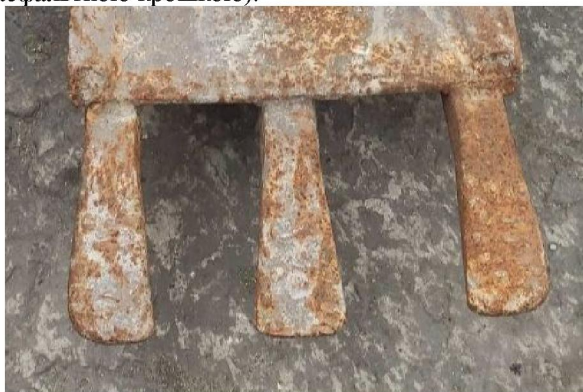
На першому етапі пошуку можливостей для підвищення експлуатаційних характеристик було поставлене завдання визначити зміни форми зубів залежно від кількості обробленої поверхні ґрунту. Під час виконання робіт екскаватором на початку спостерігається збільшення радіусу закруглення ріжучої кромки зуба. Наступним етапом є утворення на задній частині зуба площадки зносу, форма якої стабілізується після навантаження на неї від 4 до 7 тон ґрунту, або після 1,74 м<sup>3</sup> – 4,6 м<sup>3</sup> обробленої поверхні (асфальтної крошки). Подібна закономірність зношування відзначена для різців вугільно добувних комбайнів та робочих лез ґрунтообробних машин. Площадка зносу має вигляд опуклої криволінійної поверхні, що утворює негативний кут  $\epsilon = 12 \cdot 45^\circ$  до траєкторії різання. Зовнішнім оглядом майданчика було виявлено добре видимі вм'ятини і борозди глибина яких могла досягати 2-3 мм. А це вказує на те, що дане зношення є абразивним типом зношування з переважаючим мікрорізанням в поєднанні з ударно-абразивним зношенням, яке відбувається під час взаємодії з поверхнею тертя (ґрунтом, асфальтною крошкою).

Рисунок 1 – Зовнішній вигляд зношених зубів

Для передньої та задньої граней ріжучої частини зуба більш характерне абразивне зношення за механізмом накопичення отриманих пошкоджень з характерним відділенням частинок зносу при багаторазовій пластичній деформації.

В заключенні аналізу можна сказати, що головною причиною абразивного зношування є багаторазове пластичне деформування одних і тих самих мікрооб'ємів металу, яке викликає їх втомне руйнування і відділення частинок металу від поверхневого шару. Величина зносу буде залежати від впливу абразиву на зношену поверхню - зі збільшенням навантаження знос зростає.

Для підвищення зносостійкості деталі, яка працює у визначених умовах нами було вирішено застосувати наплавлення матеріалів за допомогою електродугового відновлювального наплавлення. Зношену поверхню зуба ковша можна відновити електронаплавленням спеціальним дводуговим апаратом А-482 під флюсом з роз'єднанням зуба від ковша та подальшою обробкою на верстатах. Наплавлення зношених зубів приблизно в півтора рази може скоротити зняття металу з зуба ковша при його обточуванні для отримання нормального профілю і продовжити термін використання зубів ковша.
