на тему Дослідження впливу робочого середовища на працездатність  
робочих порожнистих лопаток ГТК-10І

Об'єкт дослідження – робочі лопатки турбіни високого тиску ГТК-10І.

Метою роботи є дослідження впливу робочого середовища на працездатність робочих порожнистих лопаток ГТК-10І.

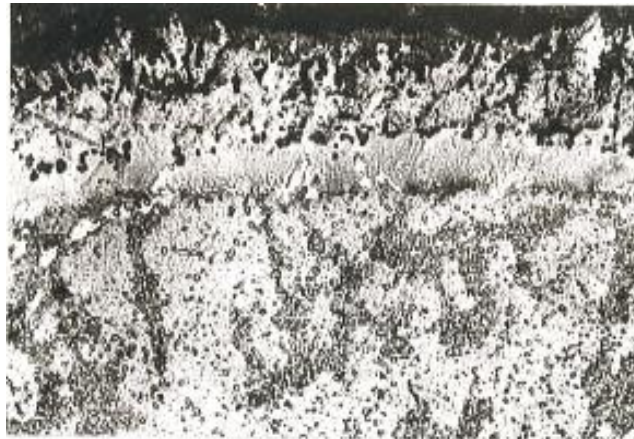
Рисунок 3.2 – Структура профільної частини робочої лопатки

Структура корозійного пошкодження профільної частини пера лопатки наведена на рисунках 3.2 і 3.3. Слід зазначити, що корозійному пошкодженню лопатки піддаються вже в початковий період експлуатації.

1-3 – крапки на рисунку 3.1

Аналізуючи структуру корозійного шару і концентраційні криві, можна, в принципі, виділити три основні зони. Найбільш пориста зовнішня зона є оксидом NiO, в якому розчинені легуючі елементи сплаву з вмістом оксидів типу  $Me_2O_3$ , утворені на основі  $Cr_2O_3$ . Проміжний шар утворений шпінелью  $Ni (Cr, Al)_2O_4$ , включає оксиди і легуючі елементи сплаву (титан, кобальт, вольфрам, молібден і ін.). Як включення в цьому шарі, очевидно, знаходяться дрібні зерна (близько 3.10 мкм), що складаються майже з чистого нікелю. Нижній шар найбільш тонкий, має надзвичайно складний склад з включеннями сульфідів (наприклад, сульфідів TiS та  $Ti_2S_3$ ).

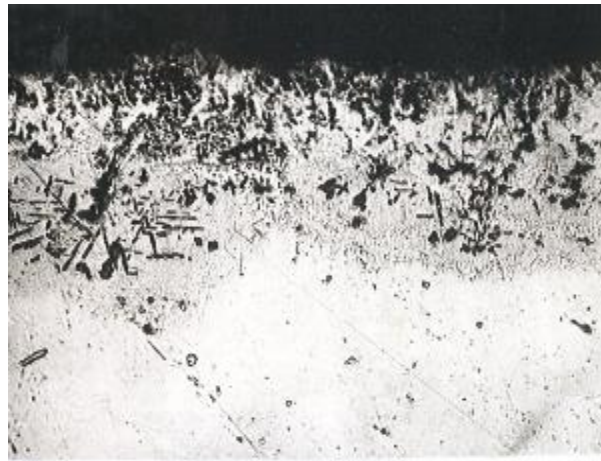
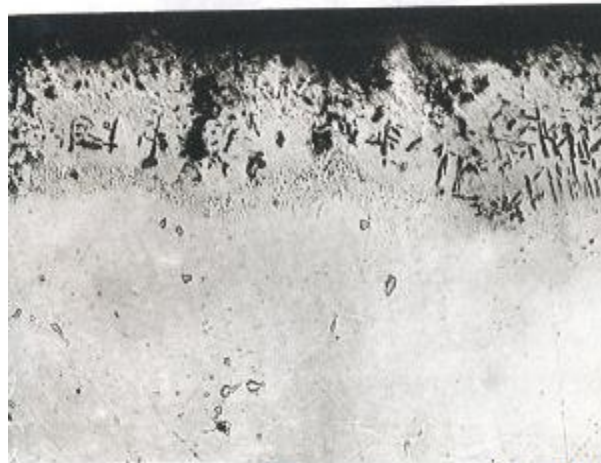
Наприклад, глибина шару корозійної поразки після 9,5 тис. г напрацювання має розмір глибини шару після 15 тис. г (рисунок 3.4).
