КАМЕЛЬ Г.И., д.т.н., профессор
ВОЛКОВ Г.П.*, к.т.н., доцент
МАКАРЕНКО П.П., зав. лабораторией
БЕЙЧУК Е.Р., студент

Днепродзержинский государственный технический университет

ЭЛЕКТРОШЛАКОВАЯ НАПЛАВКА ПОРОШКОВЫМ ЭЛЕКТРОДОМ ВАЛКОВ ГОРЯЧЕЙ ПРОКАТКИ

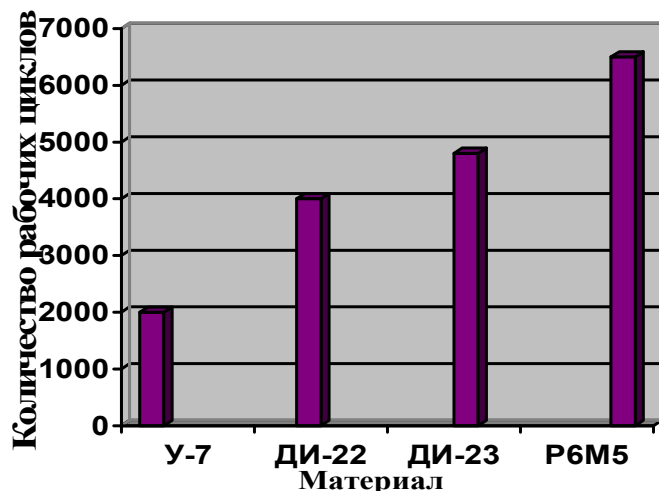
Рисунок 2 – Диаграмма износа материалов

Известно, что наименьшее сопротивление износу имеет валок, изготовленный из стали У7: за 40 рабочих часов валок до износа прокатал 10 т металла. Рассмотренные валки из стали ДИ-22 и Ди-23 показали, что сопротивление износу повысилось в два раза, а сопротивление износу валка из стали Р6М5 – в три раза.

Исследования износостойкости валков проводим в сравнительной характеристике (рис.2). Для сравнения было взято четыре валка из различных видов стали, таких как сталь У7, ДИ-22, ДИ-23, Р6М5.

При рассмотрении данной диаграммы можно сделать вы-

вод, что наименьшее сопротивление износу имеет валок, изготовленный из стали У7: за 40 рабочих часов валок до износа прокатал 10 т металла. Рассмотренные валки из стали ДИ-22 и Ди-23 показали, что сопротивление износу повысилось в два раза, а сопротивление износу валка из стали Р6М5 – в три раза.

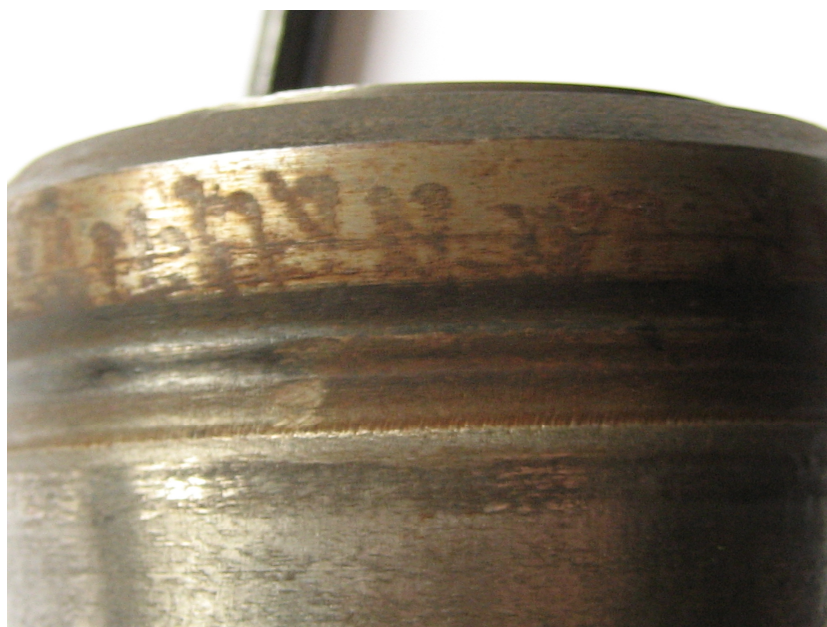
Рисунок 3 – Износ рабочей части вала из стали У7

За критерий износа принималось появление канавки на поверхности валка, которая влияет на качество производства проката. Данный вид износа представлен на рис.3. При работе валка из стали У7 высота канавки составляет порядка 3-4 мм, а при применении валков из стали ДИ-23 и Р6М5 размер износа в значительной мере сократился. В качестве сравнения на рис.4 представлен износ рабочего валка из стали ДИ-22 [3, 4].
